AUTO DE ARRECAÇÃO, INVENTÁRIO E GUARDA DOS BENS DO FALIDO

AUTOS: 0841357-55.2016.8.12.0001 – FALÊNCIA

FALIDA: POZZOMAT ENGENHARIA E MATERIAIS DE CONSTRUÇÃO LTDA. – EPP

OBJETO: Auto de Arrecadação, inventário, guarda dos bens e avaliação.

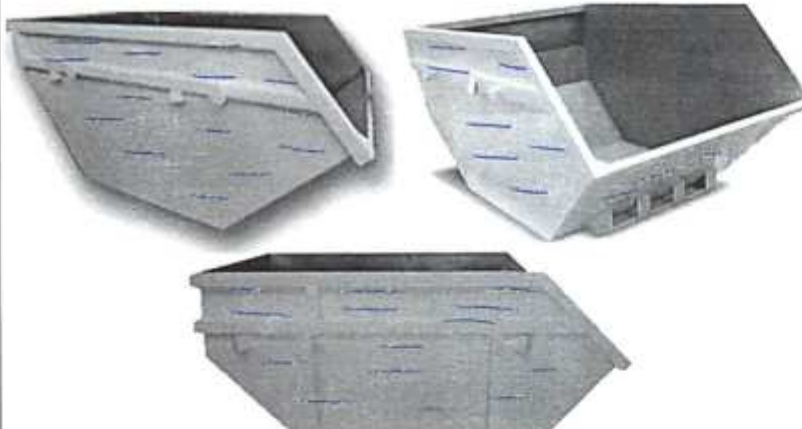
Favor assinar ao lado os itens danificados, usando os símbolos abaixo:
	<input checked="" type="checkbox"/> Batido
	<input type="checkbox"/> Riscado
	<input type="checkbox"/> Amassado
	<input type="checkbox"/> *] Ferrugem
	<input type="checkbox"/> [P] Perfuração
	<input type="checkbox"/> [D] Danificado
Observações	
<i>A cocomba encontra-se riscado devido ao manuseio porém em bom estado.</i>

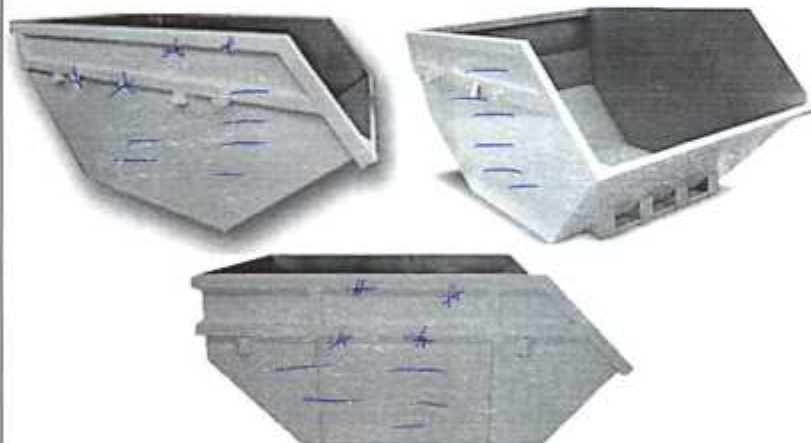
A cocombete encontra-se riscado devido ao manuseio e com marcas de ferrugem, mesmo em bem estado.

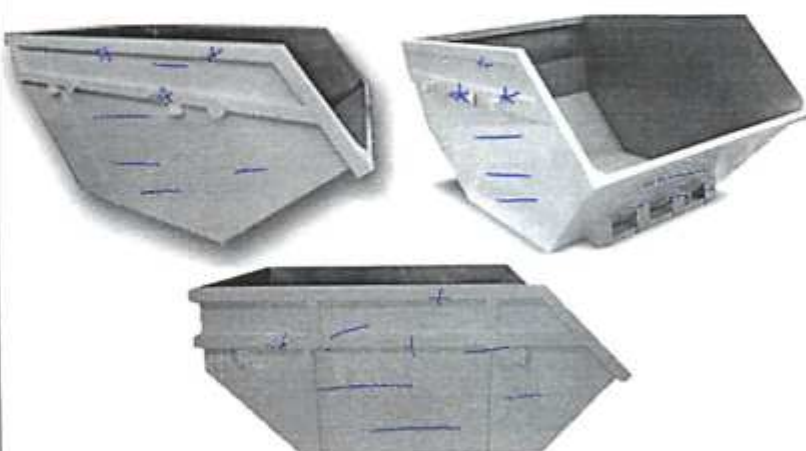
<p>Favor assinar ao lado os itens danificados, usando os símbolos abaixo:</p> <p>[X] Batido</p> <p>[-] Riscado</p> <p>[O] Amassado</p> <p>[*] Ferrugem</p> <p>[P] Perfuração</p> <p>[D] Danificado</p>
Observações	
<p>A caixa encontra-se riscado devido ao manuseio e com manchas de ferrugem por ser um bem usado.</p>

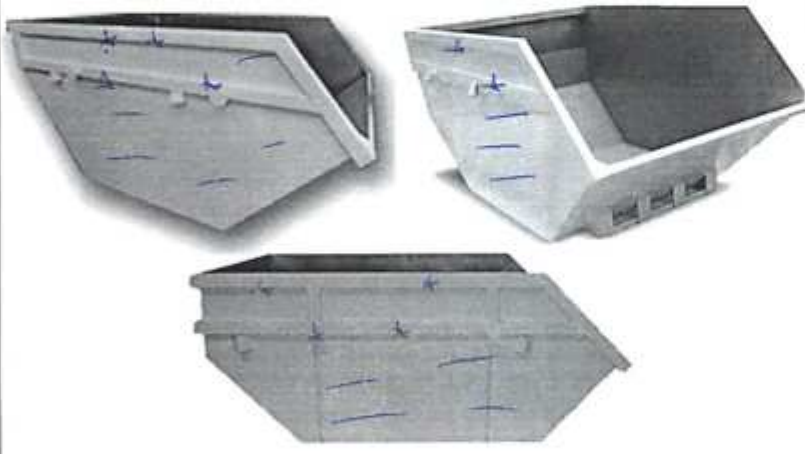
Favor assinar ao lado os itens danificados, usando os símbolos abaixo: <input checked="" type="checkbox"/> Batido <input type="checkbox"/> Riscado <input type="checkbox"/> Amassado <input type="checkbox"/> Ferrugem <input type="checkbox"/> Perfuração <input type="checkbox"/> Danificado
Observações	
O galpão encontra-se riscado devido ao manuseio e com marcas de ferrugem, porém está em bom estado.

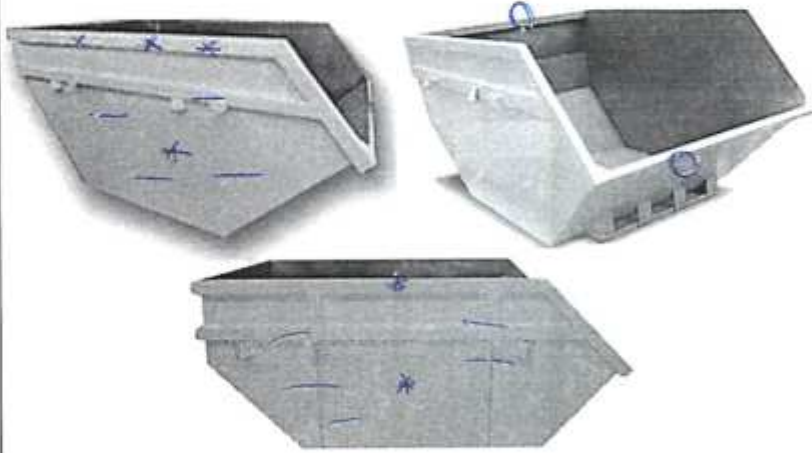
<p>Favor assinar ao lado os itens danificados, usando os símbolos abaixo:</p> <p>[X] Batido</p> <p>[-] Riscado</p> <p>[O] Amassado</p> <p>[*] Ferrugem</p> <p>[P] Perfuração</p> <p>[D] Danificado</p>
Observações	
<p>A cocomba encontra-se riscado devido ao manuseio e com marcas de ferrugem, porém em bom estado nas partes laterais a parte frontal e traseira encontram-se amassadas.</p>

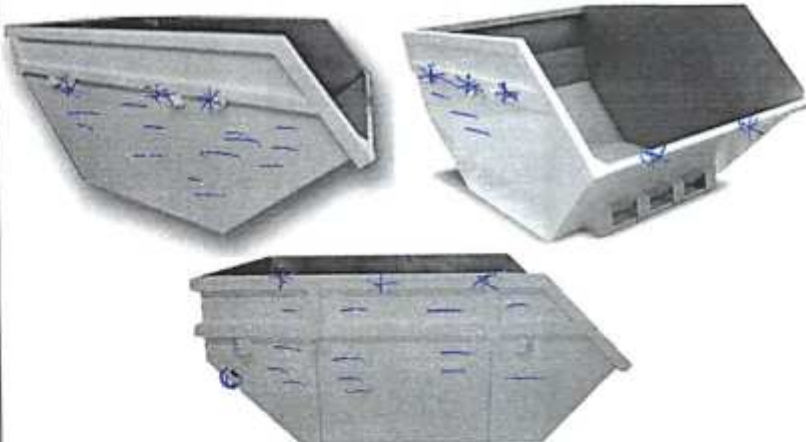
<p>Favor assinar ao lado os itens danificados, usando os símbolos abaixo:</p> <p><input checked="" type="checkbox"/> Batido</p> <p><input type="checkbox"/> Riscado</p> <p><input type="checkbox"/> Amassado</p> <p><input checked="" type="checkbox"/> Ferrugem</p> <p><input type="checkbox"/> Perfuração</p> <p><input type="checkbox"/> Danificado</p>
Observações	
<p><i>O bem apresentava sinais de ferrugem, muitos riscos e possuía uma área amassada.</i></p>

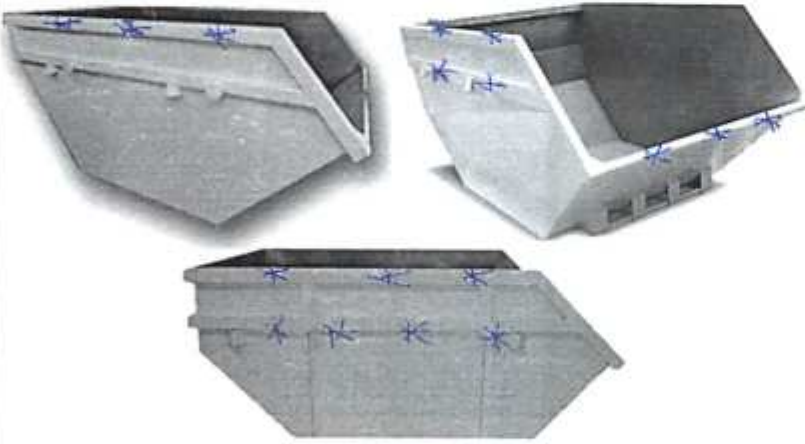
<p>Favor assinar ao lado os itens danificados, usando os símbolos abaixo:</p> <p><input checked="" type="checkbox"/> Batido</p> <p><input type="checkbox"/> Riscado</p> <p><input type="checkbox"/> Amassado</p> <p><input type="checkbox"/> [*] Ferrugem</p> <p><input type="checkbox"/> [P] Perfuração</p> <p><input type="checkbox"/> [D] Danificado</p>
Observações	
Bacamba com áreas enferrujadas, mas em bom estado de conservação.

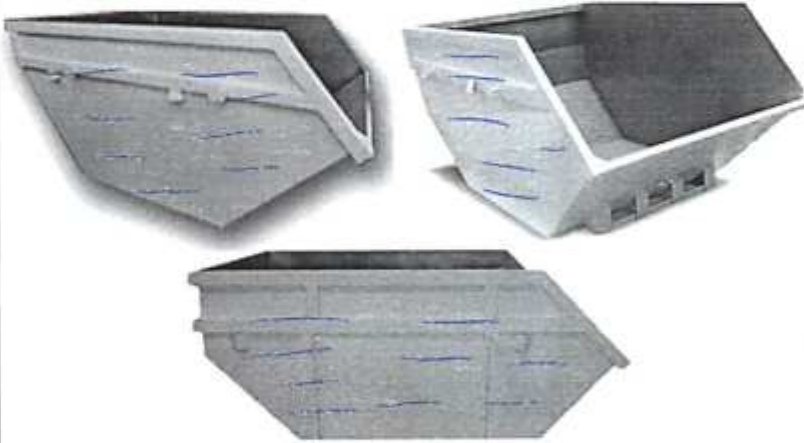
<p>Favor assinar ao lado os itens danificados, usando os símbolos abaixo:</p> <p><input checked="" type="checkbox"/> Batido</p> <p><input type="checkbox"/> Riscado</p> <p><input type="checkbox"/> Amassado</p> <p><input type="checkbox"/> Ferrugem</p> <p><input type="checkbox"/> Perfuração</p> <p><input type="checkbox"/> Danificado</p>
Observações	
<i>A cocombo encontrado se riscado devido ao manuseio, porém em bom estado.</i>

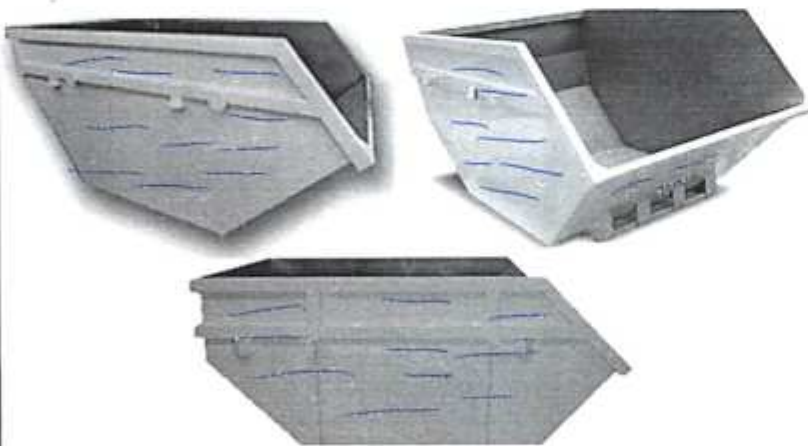
<p>Favor assinar ao lado os itens danificados, usando os símbolos abaixo:</p> <p>[X] Batido</p> <p>[-] Riscado</p> <p>[O] Amassado</p> <p>[*] Ferrugem</p> <p>[P] Perfuração</p> <p>[D] Danificado</p>
Observações	
A embalagem encontra-se riscado devido ao manuseio por um bem estado.

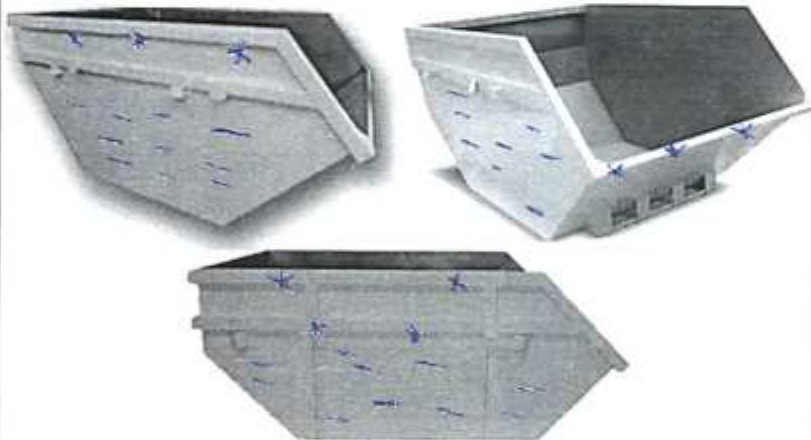
<p>Favor assinar ao lado os itens danificados, usando os símbolos abaixo:</p> <p><input checked="" type="checkbox"/> Batido</p> <p><input type="checkbox"/> Riscado</p> <p><input type="checkbox"/> Amassado</p> <p><input type="checkbox"/> Ferrugem</p> <p><input type="checkbox"/> Perfuração</p> <p><input type="checkbox"/> Danificado</p>
Observações	
<i>A caçamba encontrava-se com muitos riscos e com sinais de ferrugem.</i>

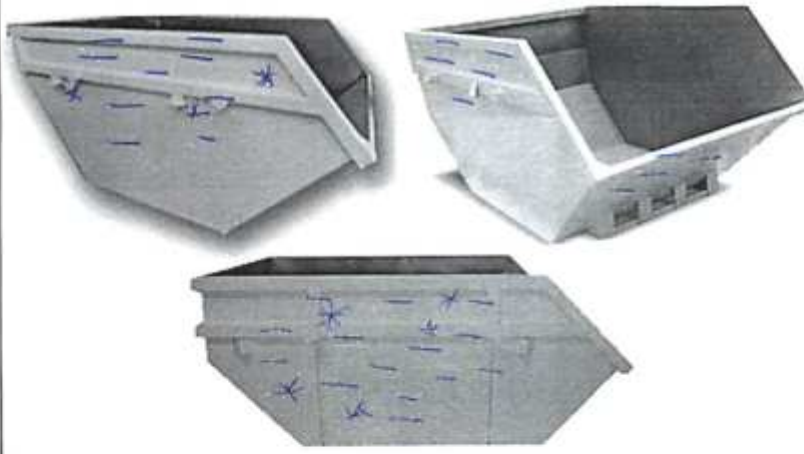
<p>Favor assinar ao lado os itens danificados, usando os símbolos abaixo:</p> <p>[X] Batido</p> <p>[-] Riscado</p> <p>[O] Amassado</p> <p>[*] Ferrugem</p> <p>[P] Perfuração</p> <p>[D] Danificado</p>
Observações	
<p>A colombo encontra-se com vários riscos e com marcas de ferrugem nos laterais.</p>

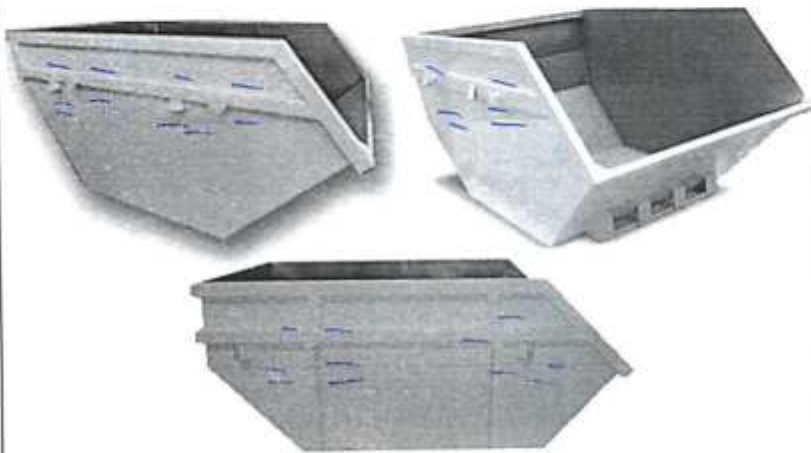
<p>Favor assinar ao lado os itens danificados, usando os símbolos abaixo:</p> <p>[X] Batido</p> <p>[-] Riscado</p> <p>[O] Amassado</p> <p>[*] Ferrugem</p> <p>[P] Perfuração</p> <p>[D] Danificado</p>
Observações	
Cacamba em bom estado conservação, apresenta se alguns riscos devido ao manuseio.

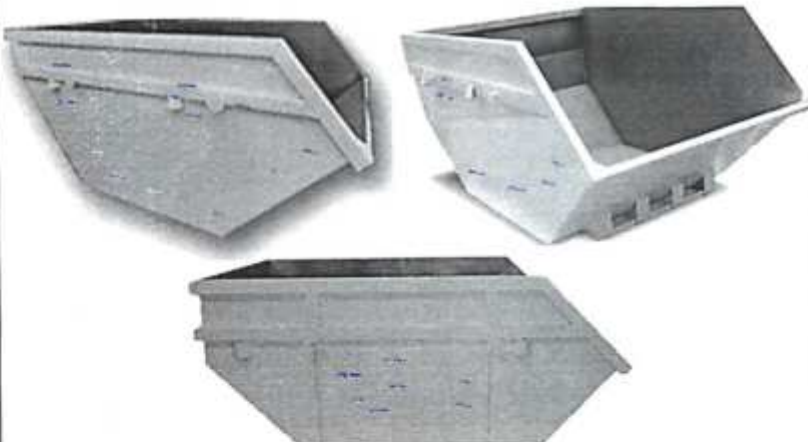
<p>Favor assinar ao lado os itens danificados, usando os símbolos abaixo:</p> <p><input checked="" type="checkbox"/> Batido</p> <p><input type="checkbox"/> Riscado</p> <p><input type="checkbox"/> Amassado</p> <p><input type="checkbox"/> Ferrugem</p> <p><input type="checkbox"/> Perfuração</p> <p><input type="checkbox"/> Danificado</p>
Observações	
Carimba em bom estado de conservação, apesar de ter sido suscos devido ao manuseio.

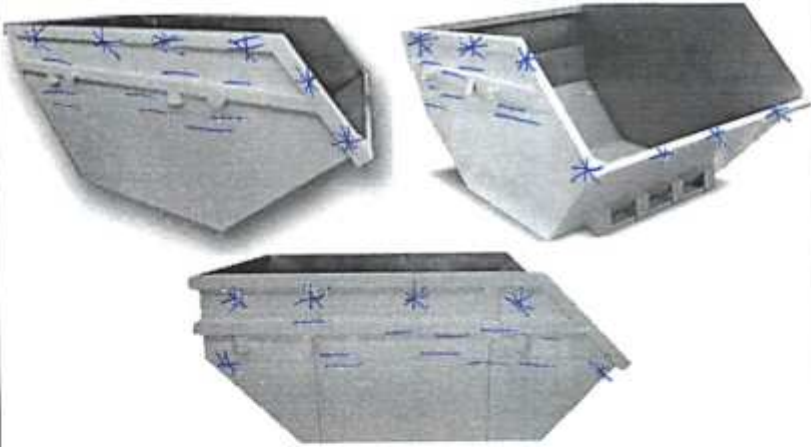
<p>Favor assinar ao lado os itens danificados, usando os símbolos abaixo:</p> <p><input checked="" type="checkbox"/> Batido</p> <p><input type="checkbox"/> Riscado</p> <p><input type="checkbox"/> Amassado</p> <p><input checked="" type="checkbox"/> Ferrugem</p> <p><input type="checkbox"/> Perfuração</p> <p><input type="checkbox"/> Danificado</p>
Observações	
Cacamba muito enferrujada com diversos riscões.

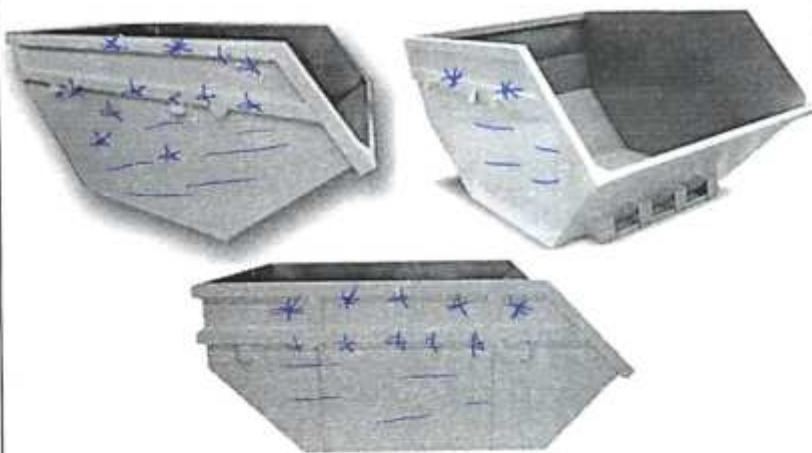
Favor assinar ao lado os itens danificados, usando os símbolos abaixo: <input checked="" type="checkbox"/> Batido <input type="checkbox"/> Riscado <input type="checkbox"/> Amassado <input checked="" type="checkbox"/> Ferrugem <input type="checkbox"/> Perfuração <input type="checkbox"/> Danificado
Observações	
A cocombo encontra-se riscado e com vários pontos de ferrugem

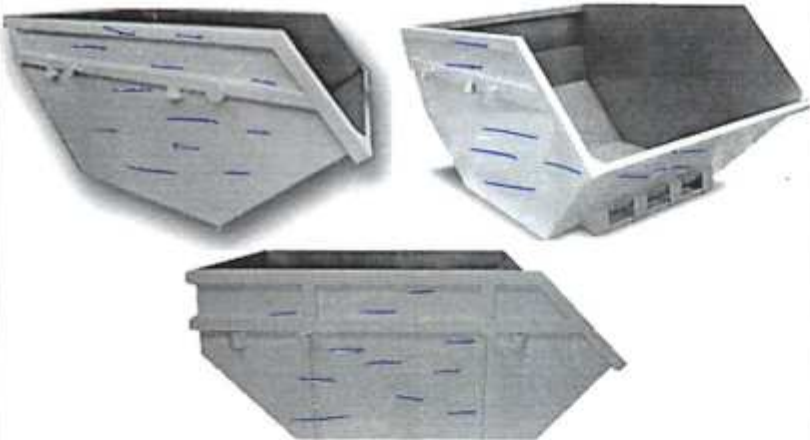
<p>Favor assinar ao lado os itens danificados, usando os símbolos abaixo:</p> <p><input checked="" type="checkbox"/> Batido</p> <p><input type="checkbox"/> Riscado</p> <p><input type="checkbox"/> Amassado</p> <p><input type="checkbox"/> [*] Ferrugem</p> <p><input type="checkbox"/> [P] Perfuração</p> <p><input type="checkbox"/> [D] Danificado</p>
Observações	
<i>A corrimão encostou-se com o piso devido ao manuseio, porém em bom estado.</i>

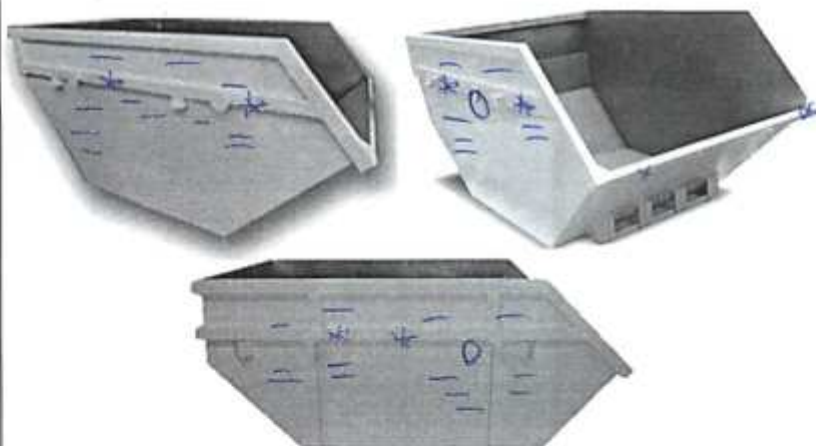
<p>Favor assinar ao lado os itens danificados, usando os símbolos abaixo:</p> <p>[X] Batido</p> <p>[-] Riscado</p> <p>[O] Amassado</p> <p>[*] Ferrugem</p> <p>[P] Perfuração</p> <p>[D] Danificado</p>
Observações	
Cacamba com sinais de ferrugem, riscos e amassados.

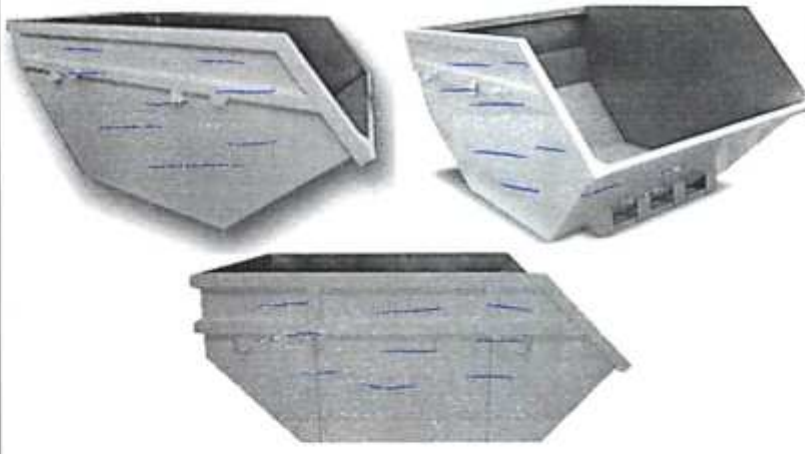
<p>Favor assinar ao lado os itens danificados, usando os símbolos abaixo:</p> <p><input checked="" type="checkbox"/> Batido</p> <p><input type="checkbox"/> Riscado</p> <p><input type="checkbox"/> Amassado</p> <p><input type="checkbox"/> Ferrugem</p> <p><input type="checkbox"/> Perfuração</p> <p><input type="checkbox"/> Danificado</p>
Observações	
<p>Os cacos estão riscados devido ao manuseio, porém em bom estado de conservação.</p>
